Sanierung der Brandhalde auf dem Gelände der ehemaligen Munitionsfabrik in Elsnig

BAUERUmweltgruppe

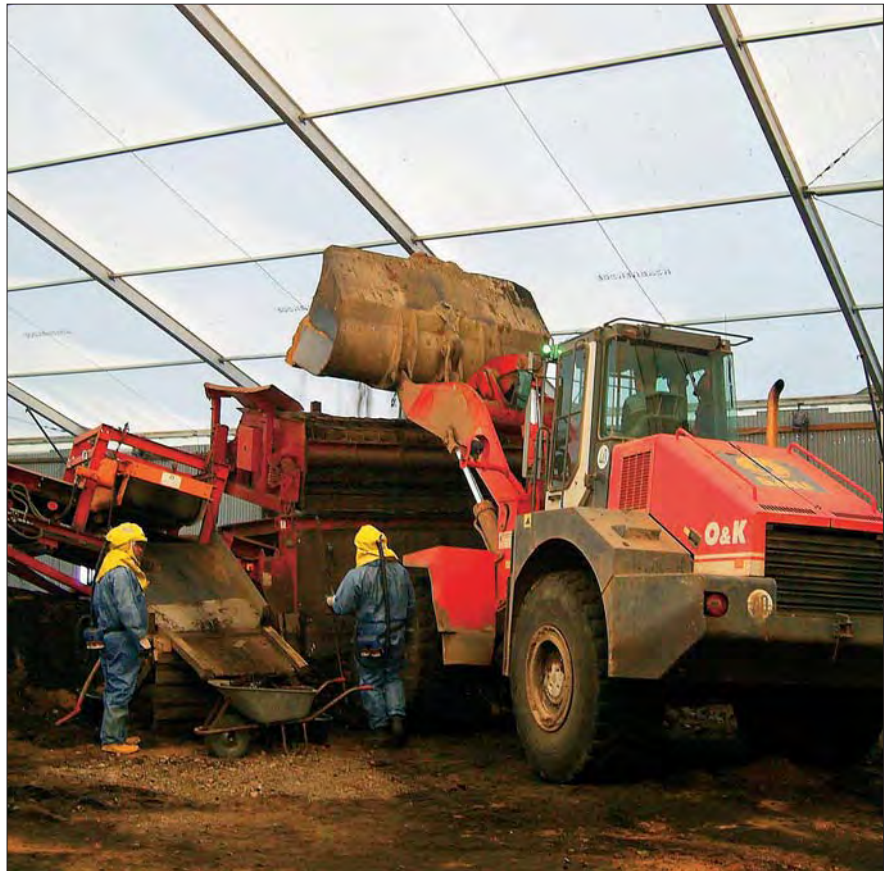
Das Haldenmaterial wurde gesiebt und mit Hilfe eines Magnetabscheiders von Munitionsresten befreit. Anschließend wurde der Boden im Bodenreinigungszentrum Hirschfeld der BAUER Umweltgruppe biologisch behandelt.

Bei der Munitionsbergung wurde das Haldenmaterial in zwei Stufen gesiebt und mit Hilfe eines Magnetabscheiders von Munitionsresten befreit; sie wurden an den Kampfmittelbeseitigungsdienst übergeben. Dieser Vorgang stellte hohe Anforderungen an die Arbeitssicherheit, da sich unter den Munitionsresten auch explosive Sprengstoffreste und scharfe Munition befanden. Das Baupersonal

Nach dem Aussortieren der Munitionsreste wurde der fein gesiebte Boden ins Bodenreinigungszentrum der BMU nach Hirschfeld transportiert und dort biologisch behandelt. Durch Zugabe von Nährstoffen und Co-Substraten werden dabei Mikroorganismen in die Lage versetzt, die Sprengstoffverbindungen abzubauen. Das behandelte Bodenmaterial kann im Anschluss z. B. zum Deponiebau verwendet werden.

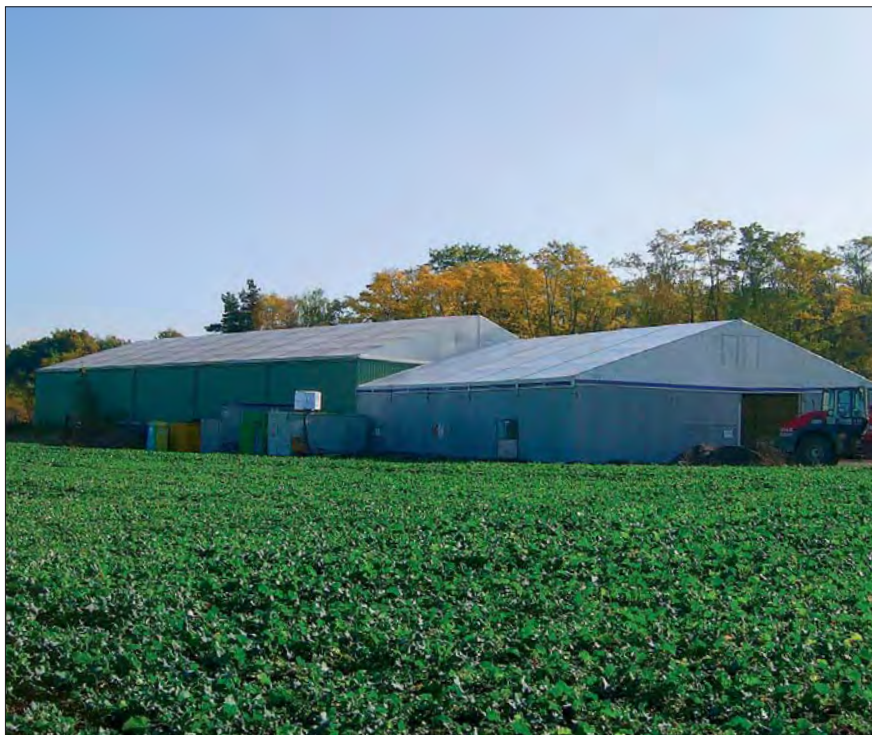
Vor Beginn der Sanierung wurde die Baustelle eingehaust und eine Abluftanlage installiert. So werden Emissionen von mit Sprengstoffverbindungen kontaminierten Stäuben in die Umgebung verhindert.

Zur Sanierung wurde die Baustelle eingehaust und eine Abluftanlage errichtet, damit keine kontaminierten Stäube in die Umgebung gelangen.

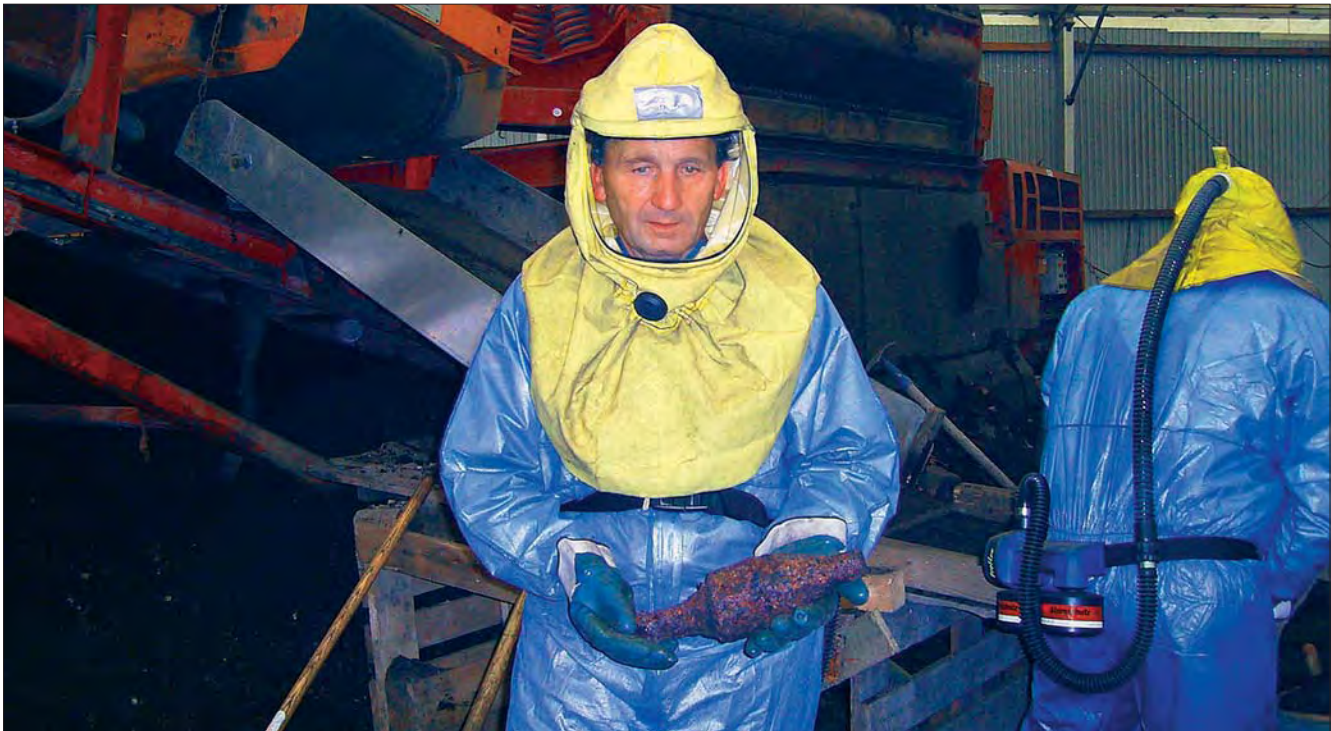
Die Munitionsbergung stellte hohe Anforderungen an die Arbeitssicherheit, da sich im Haldenmaterial auch explosive Sprengstoffreste und scharfe Munition befanden. Das Baupersonal trug Schutzanzüge und der Radlader wurde mit einem Splitterschutz ausgerüstet.

trug Vollschutzanzüge und der eingesetzte Radlader war mit einem Splitterschutz ausgerüstet.
